BULLETIN DE SERVICE

N° 20-28

PLANEURS SN CENTRAIR
"ASW20F" tous types

OBJET : VERIFICATION ETAT FERRURE DE FIXATION HARNAIS SUR SIEGE

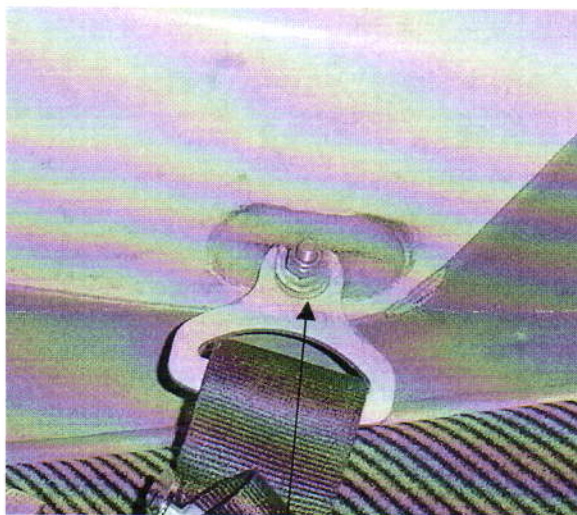
Ferrure fixation harnais

Le harnais est fixé en partie basse et latérale du siège par 2 ferrures articulées sur la coque composite.

L'articulation permet un alignement de la ferrure avec la sangle pour assurer une bonne transmission de charge.

Lors de l'installation du pilote dans le cockpit, par manque d'attention, cette ferrure peut être contrainte vers le bas en cas d'appui par exemple du parachute si le harnais n'est pas maintenu en position relevée. Une telle mise en charge peut entraîner des déformations et des criques sur cette ferrure, problème qui nous a été rapporté sur un planeur.

Toutefois, par ce bulletin de service, SN CENTRAIR demande aux propriétaires de planeur "ASW20F" de vérifier l'état de ces ferrures et leur libre débattement pour s'assurer qu'un défaut éventuel n'ait pas été oublié lors des contrôles réguliers.

En cas de constat de déformation ou crique, une réparation est impérative.

SN CENTRAIR se tient à la disposition des utilisateurs pour toute fourniture de pièces détachées et d'informations techniques pour le remplacement de cette ferrure
