BULLETIN DE SERVICE

N° 201-31

PLANEURS SN CENTRAIR
201 tous types "Marianne"

OBJET : VERIFICATION ETAT FERRURE DE FIXATION HARNAIS SUR SIEGE (PLACE AVANT ET ARRIERE)

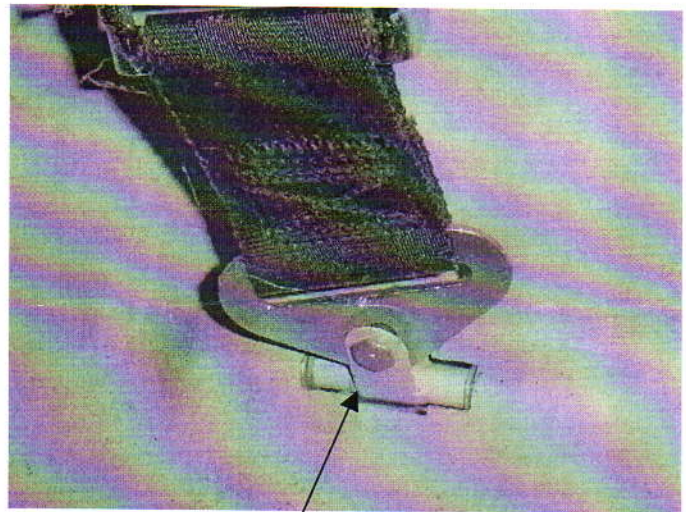
Le harnais est fixé en partie basse et latérale du siège par 2 ferrures articulées sur la coque composite.

L'articulation permet un alignement de la ferrure avec la sangle pour assurer une bonne transmission de charge.

Lors de l'installation du pilote dans le cockpit, par manque d'attention, cette ferrure peut être contrainte vers le bas en cas d'appui par exemple du parachute si le harnais n'est pas maintenu en position relevée. Une telle mise en charge peut entraîner des déformations et des criques sur cette ferrure, problème qui nous a été rapporté sur un planeur.

Ferrure fixation harnais

Toutefois, par ce bulletin de service, SN CENTRAIR demande aux propriétaires de planeur "Marianne" de vérifier l'état de ces ferrures et leur libre débattement pour s'assurer qu'un défaut éventuel n'ait pas été oublié lors des contrôles réguliers.

En cas de constat de déformation ou crique, une réparation est impérative.

SN CENTRAIR se tient à la disposition des utilisateurs pour toute fourniture de pièces détachées et d'informations techniques pour le remplacement de cette ferrure
